Trucos y trampas en la valoración ecocardiográfica de las valvulopatías

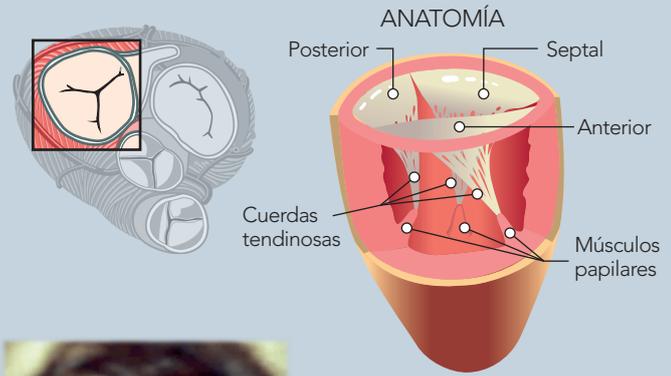
IMAGEN DE UNA ECOCARDIOGRAFÍA

- 1 Desde el punto de vista de la imagen cardiaca, la valoración de la válvula tricúspide constituye un reto.
- 2 Su particular anatomía requiere del uso de distintas modalidades de imagen ecocardiográfica.
- 3 Una correcta evaluación morfológica y funcional es fundamental para la selección y seguimiento de pacientes que pueden beneficiarse de tratamiento.

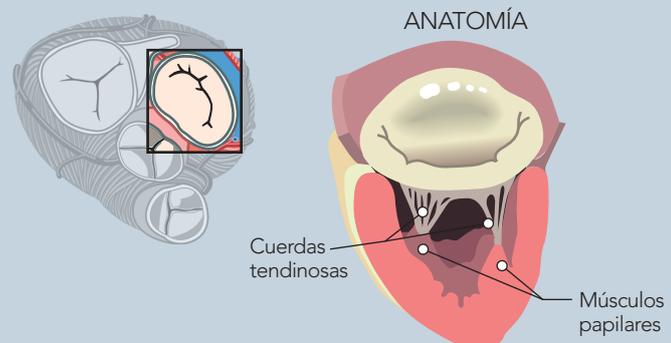
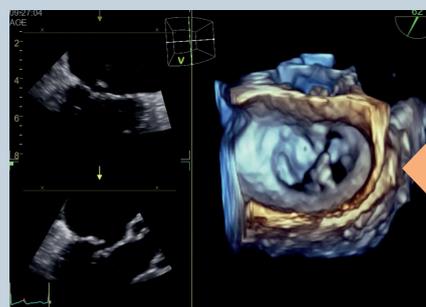
IMAGEN DE UNA ECOCARDIOGRAFÍA

- 1 La valoración de la insuficiencia mitral comienza con la anatomía de la válvula y de sus estructuras adyacentes.
- 2 Es importante determinar el mecanismo (funcional o degenerativo) de la insuficiencia mitral, puesto que el pronóstico y tratamiento de las mismas es distinto.
- 3 La cuantificación de la insuficiencia mitral es aún un reto. Nuevas herramientas como la vena contracta 3D pueden ayudar a este proceso.
